Ciklodextrinek a bioremediáció

hozzáférhetőséget javító

segédanyagai

Szabadföldi kísérletek

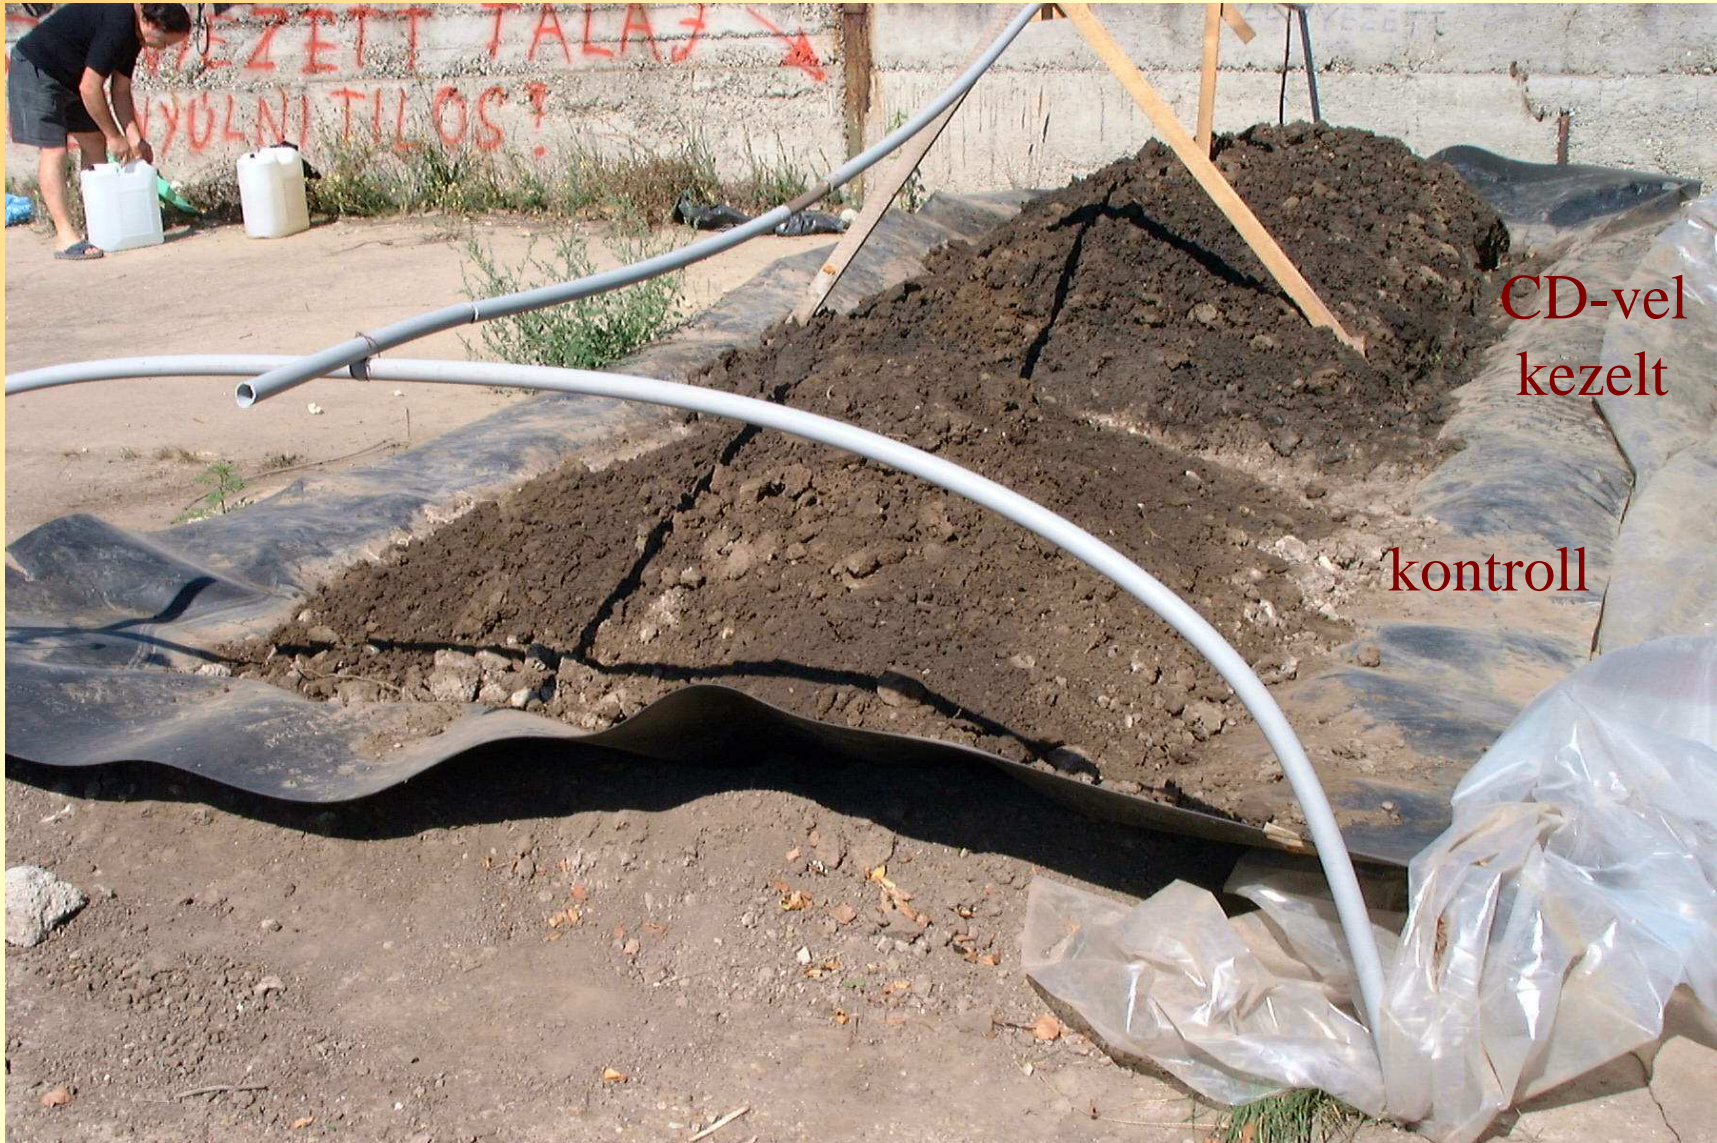
Ex situ kísérlet motorolajjal szennyezett talajjal

CD-vel
kezelt

kontroll

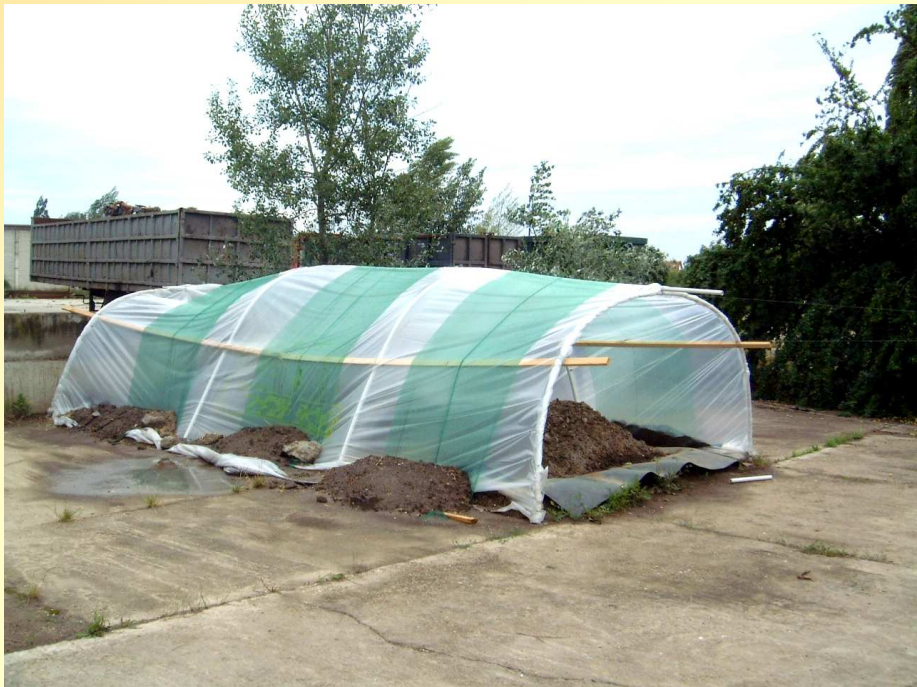
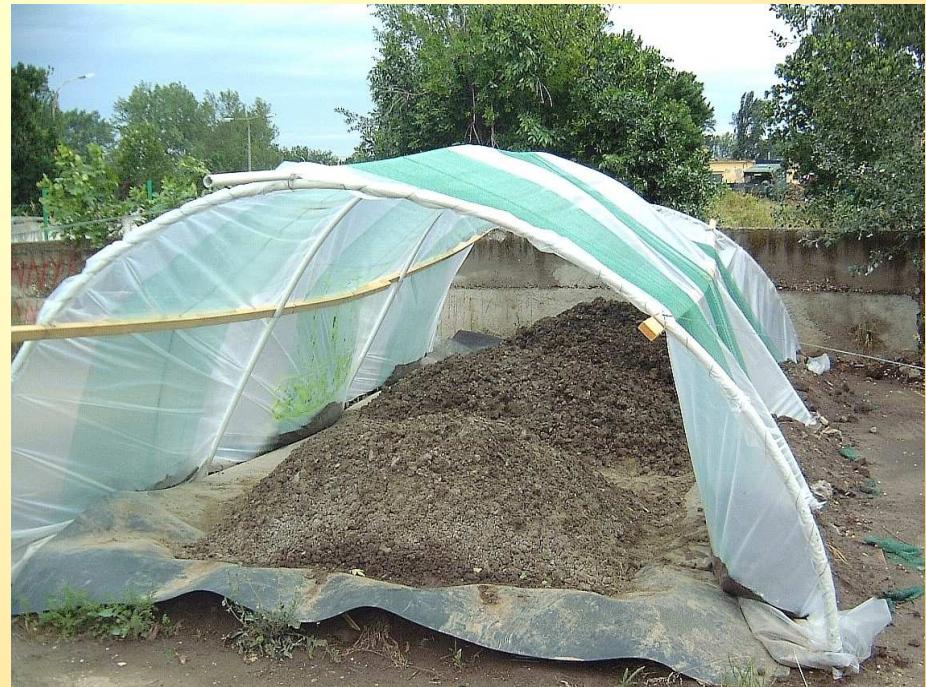
Ex situ kísérlet használt motorolajjal szennyezett talajon 0,7 % RAMEB alkalmazásával

A sátorfedés előnyei:

az elpárolgás megakadályozása

az esővíz kizárása (kontrollált nedvesség-tartalom fenntartása)

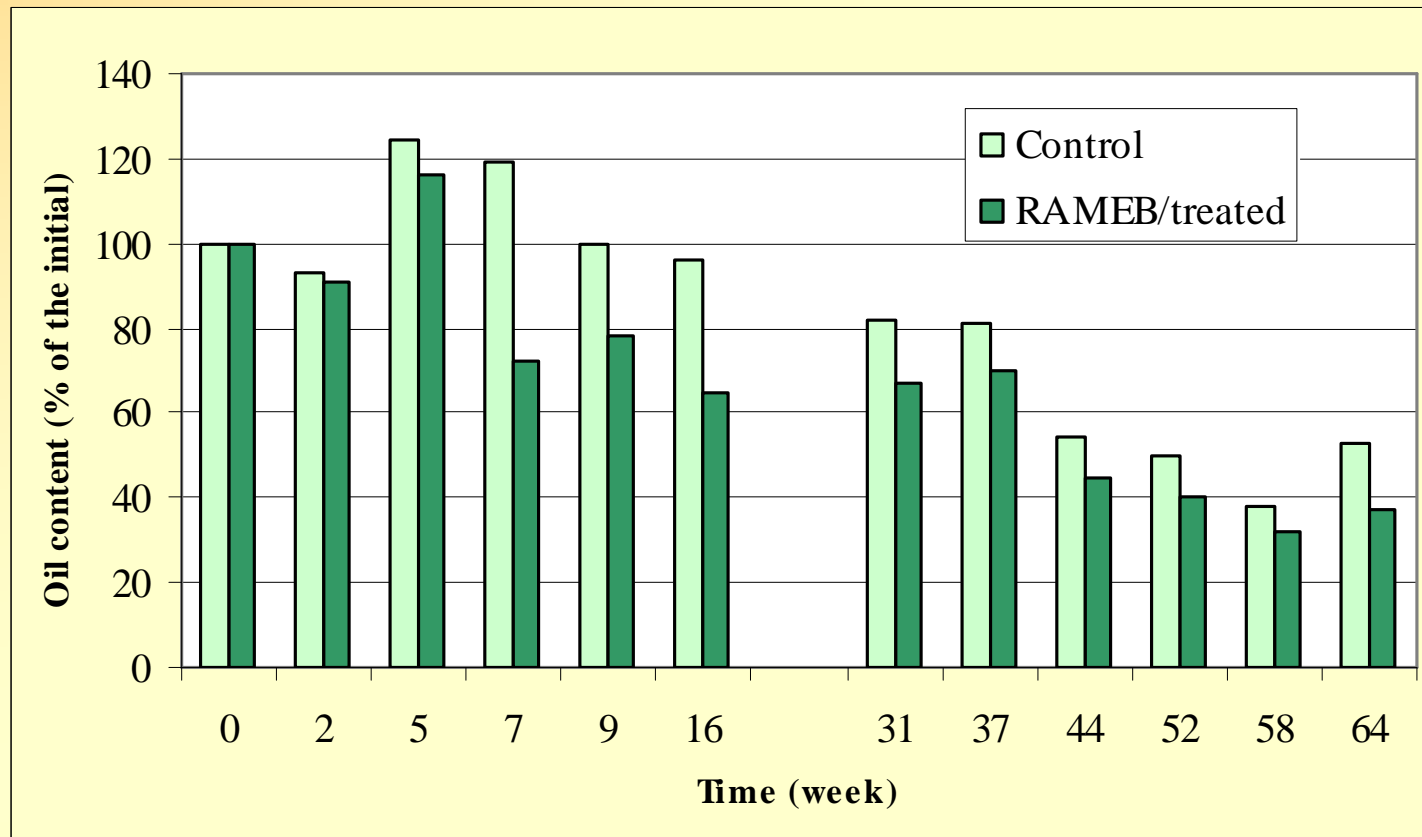
A RAMEB-bel kétszer kezelt és a kontroll talaj olajtartalmának csökkenése a kiindulási olajtartalomhoz képest százalékban kifejezve

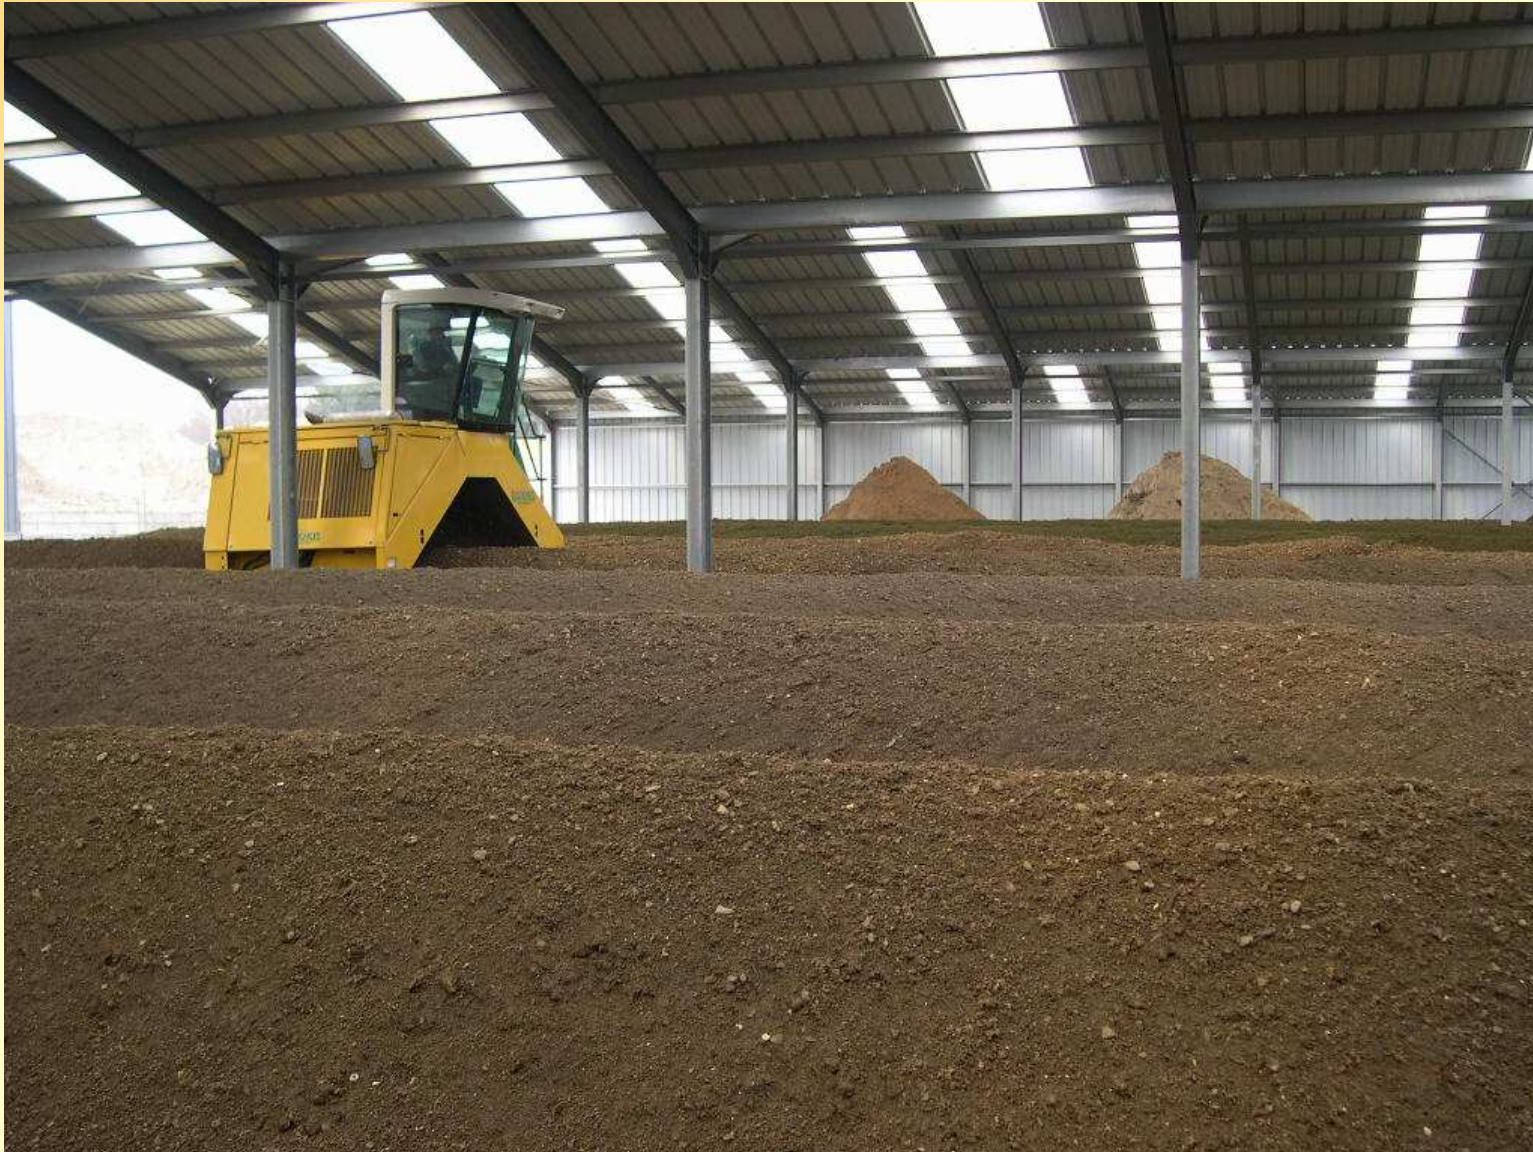
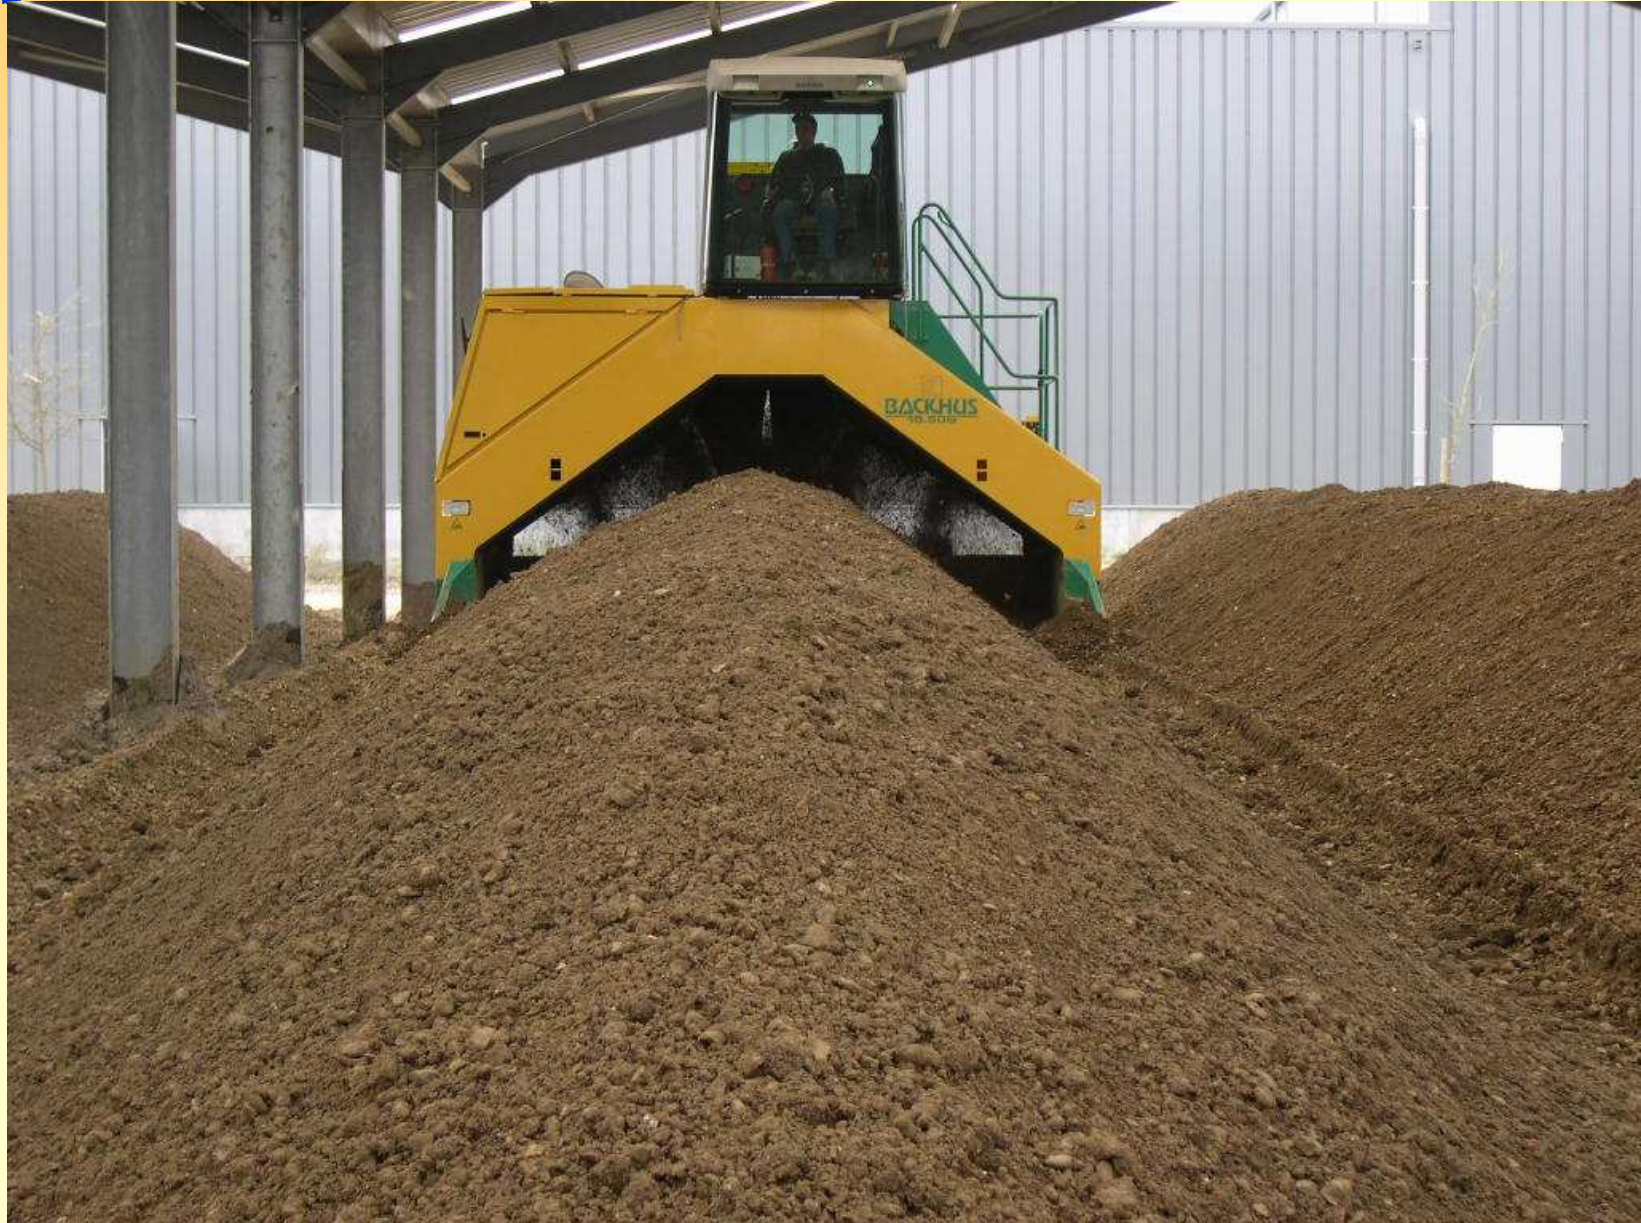
Ex situ bioremediáció a Bioterra cégnél (Hollandia)

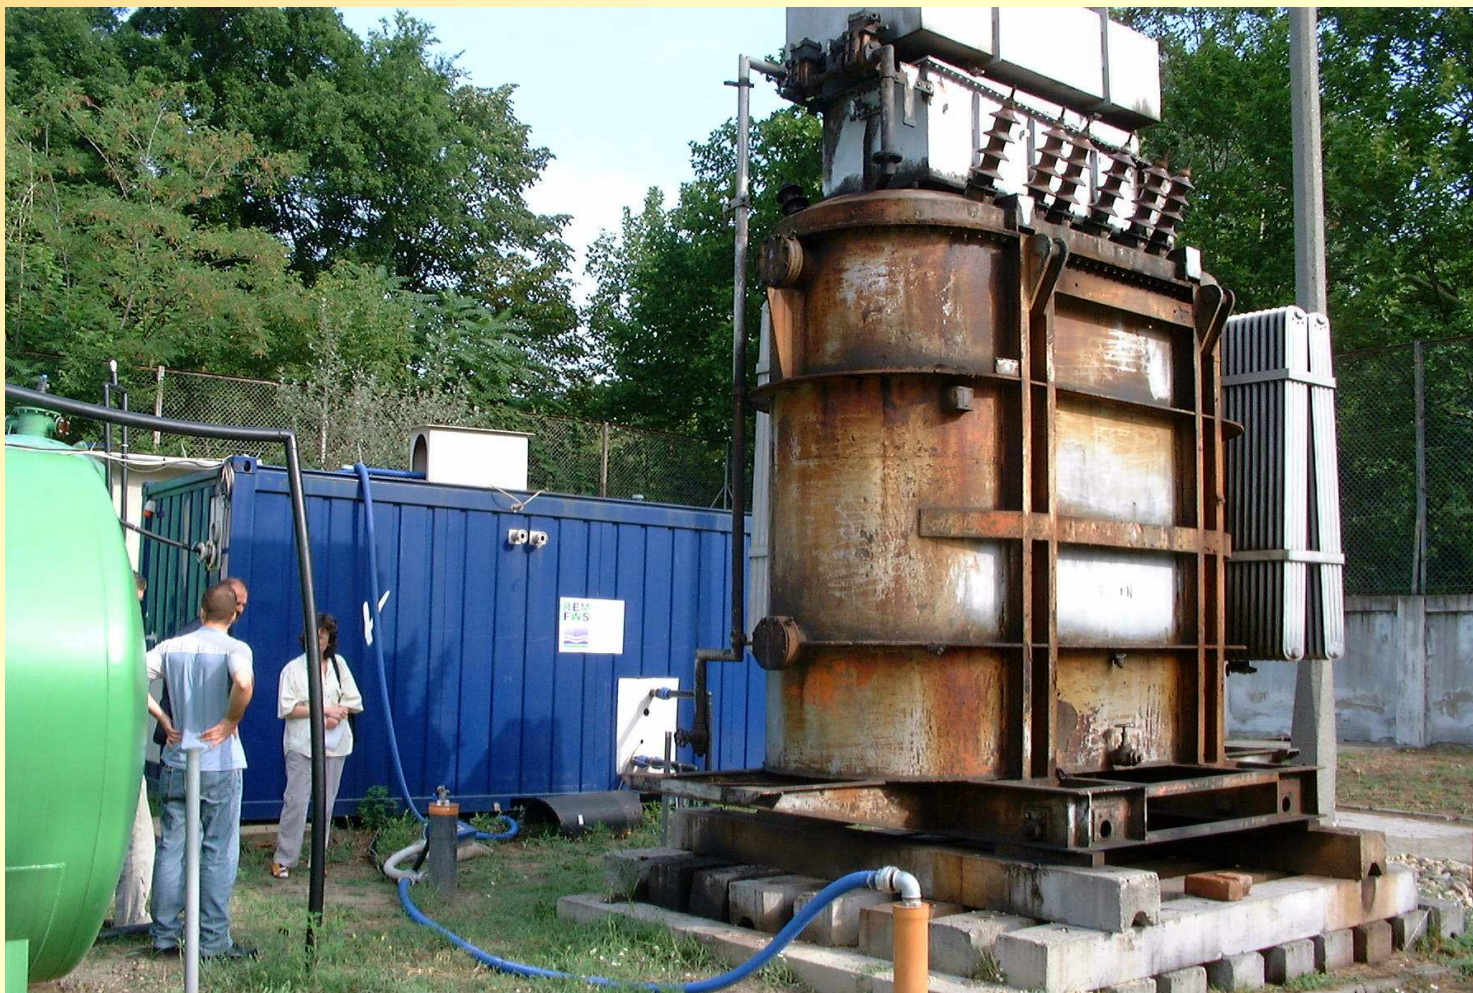
Transzformátor alatti szennyezett talaj tisztítása
kombinált technológiával:
In situ bioremediáció
(bioventilláció, tápanyag pótlás, RAMEB adalék)
A talajvíz ex situ kezelése

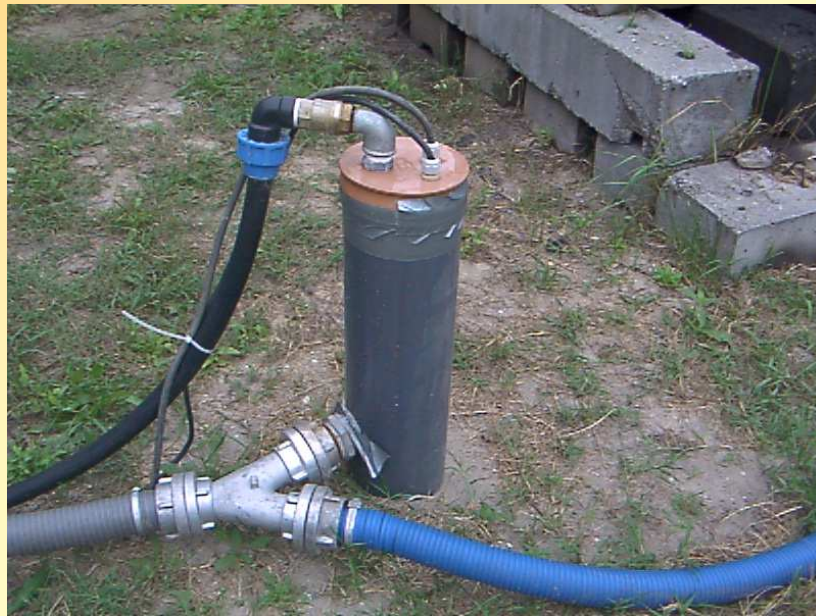
A kombinált (talajvíznyerő és levegőszívó) kútról készült fotó és vázlatrajz

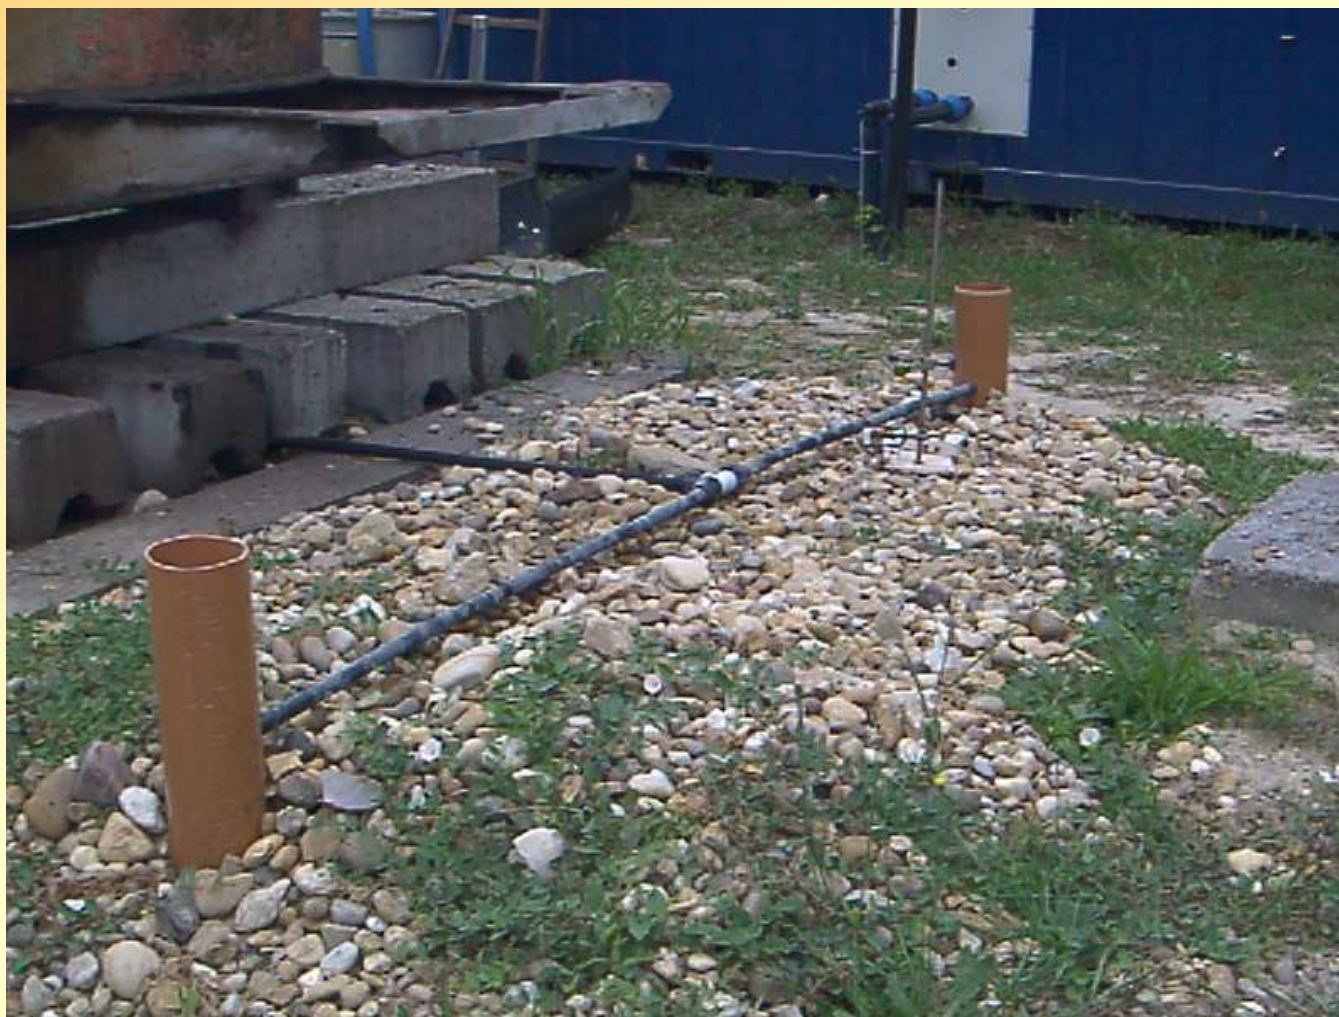
Bevezető kutak

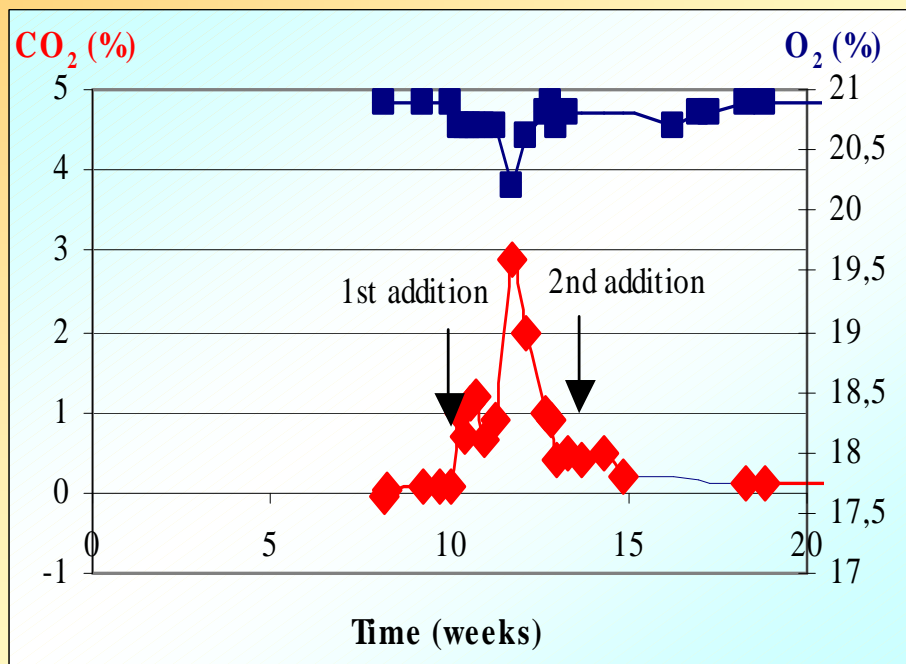
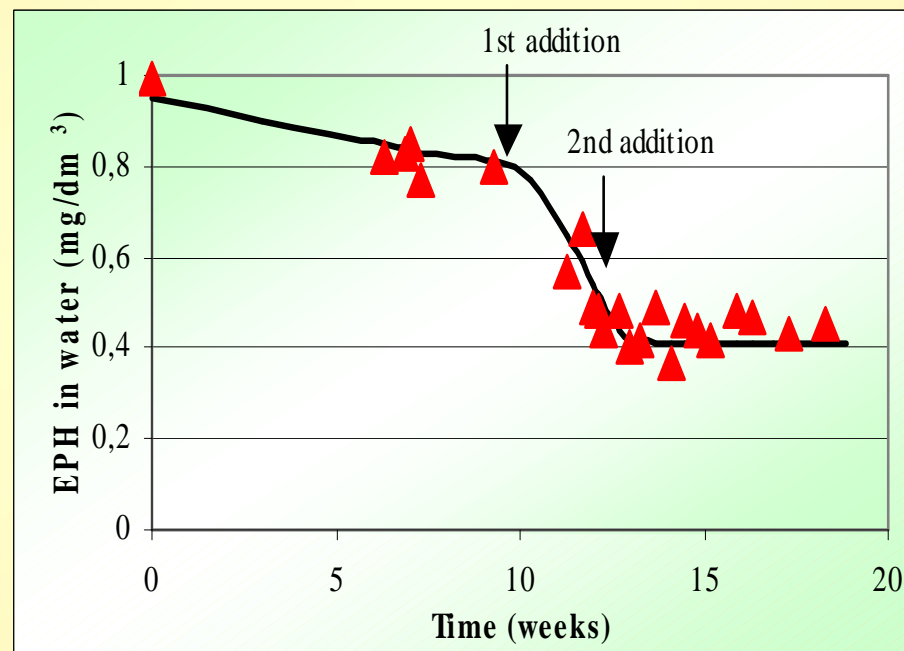
A talajlevegő CO₂-tartalma megnő a mikrobiális aktivitás miatt
 A kiszivattyúzott talajvíz szénhidrogéntartalma csökkent
 A talaj szénhidrogén-tartalma csökkent

A talaj szénhidrogén-tartalma (mg/kg)

mélység	start	24 th hét	47 th hét
10-30 cm	25000	1600	210
80-90 cm	Not measured	800	260

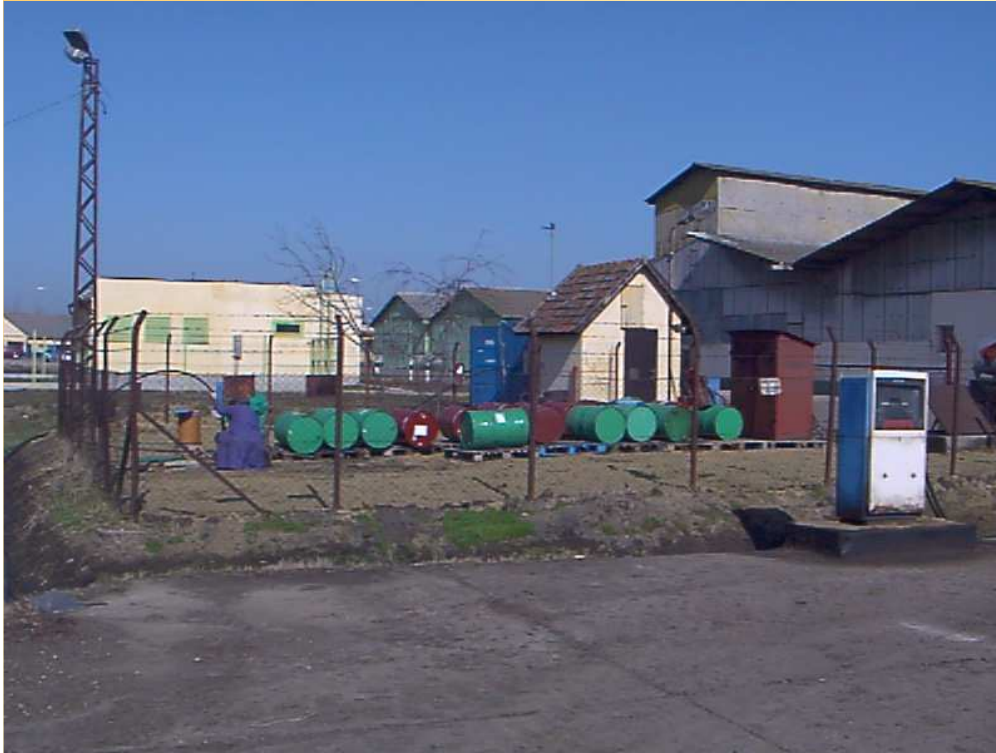
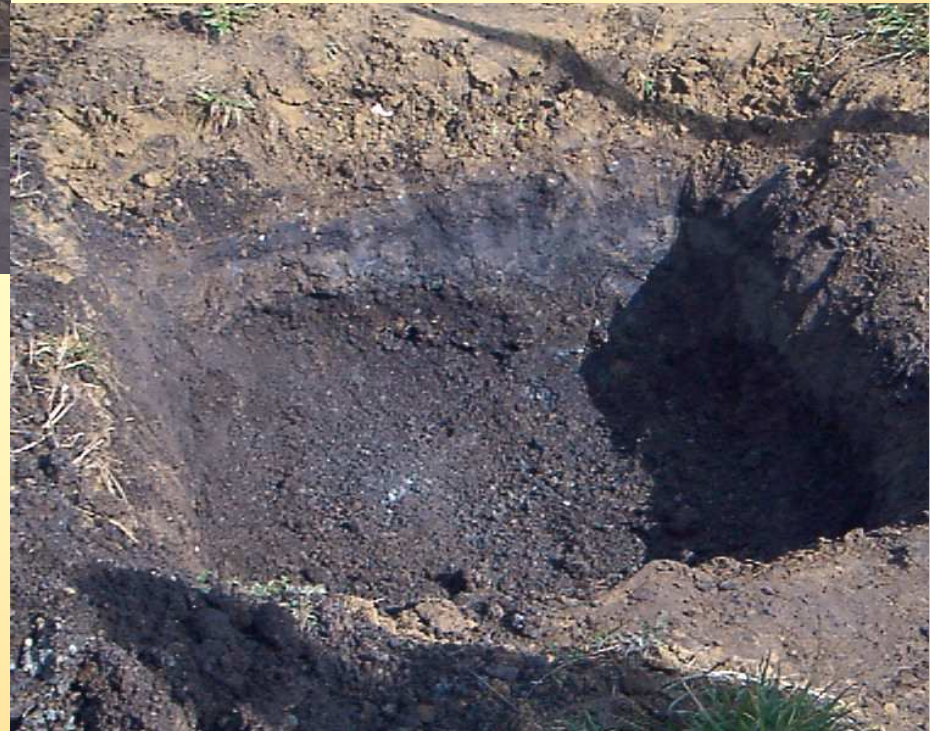
Dízelolaj és motorolaj keverékével szennyezett talaj egy elhagyott üzemanyagtöltő állomáson az Alföldön

1. Termőtalaj

2. Homokkő

3. Agyagos homok

4. Salak

5. Agyagcsomós salak

6. Agyag

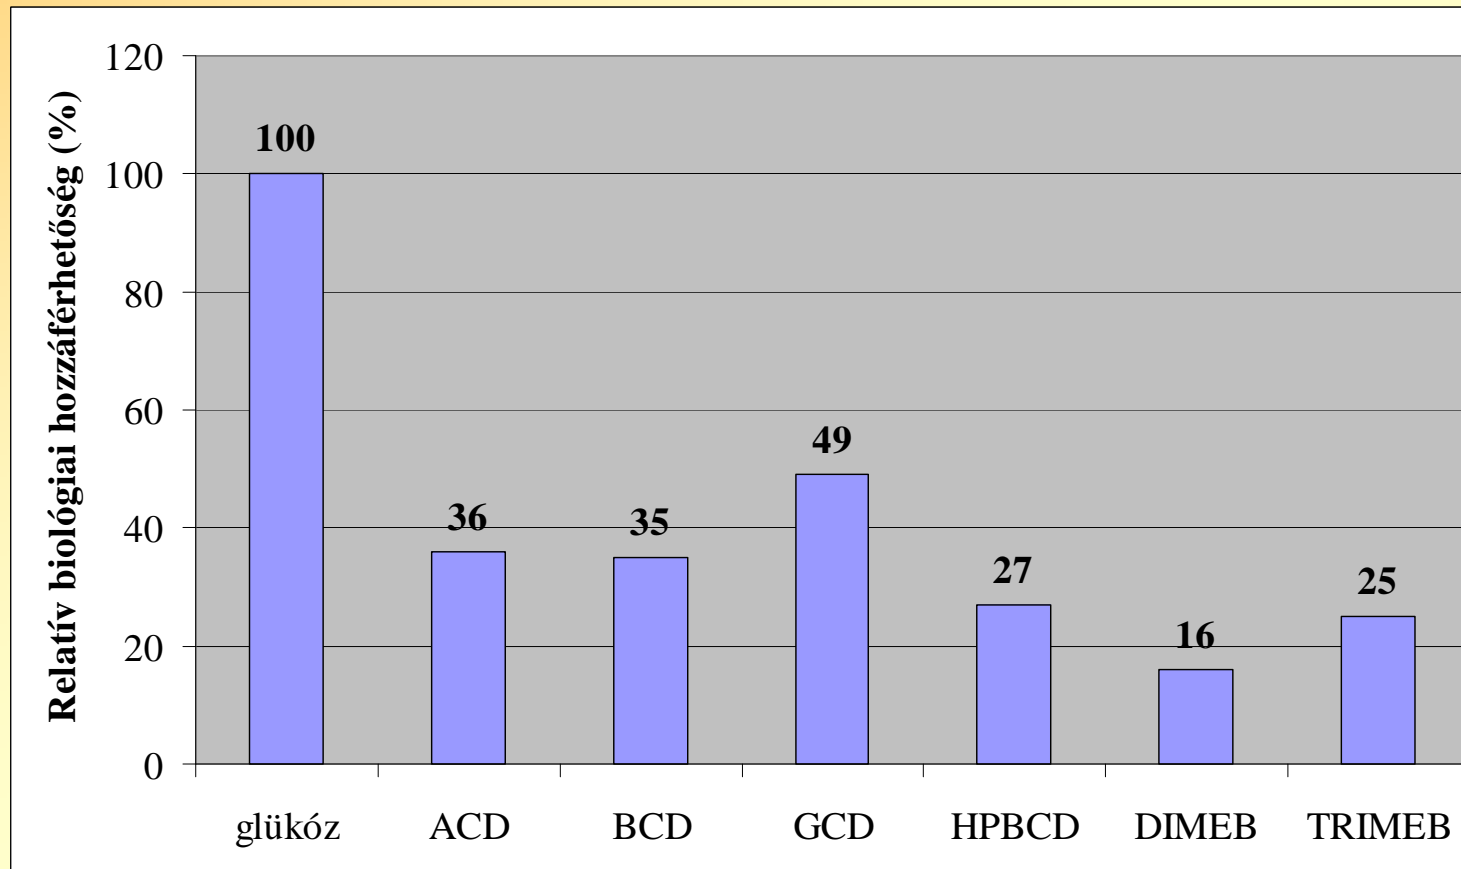
Trichoderma törzsek növekedése ciklodextrint, mint egyetlen szénforrást tartalmazó táptalajon (glükózhoz viszonyítva)
